## DEFECTOLOGÍA BÁSICA

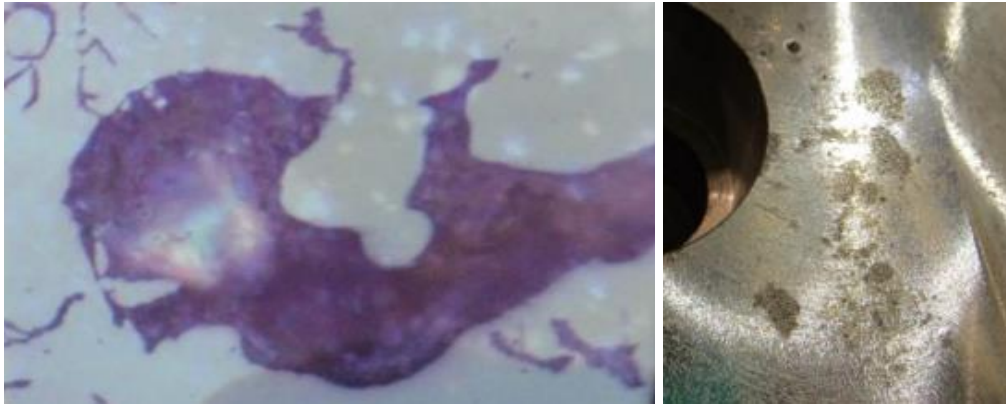
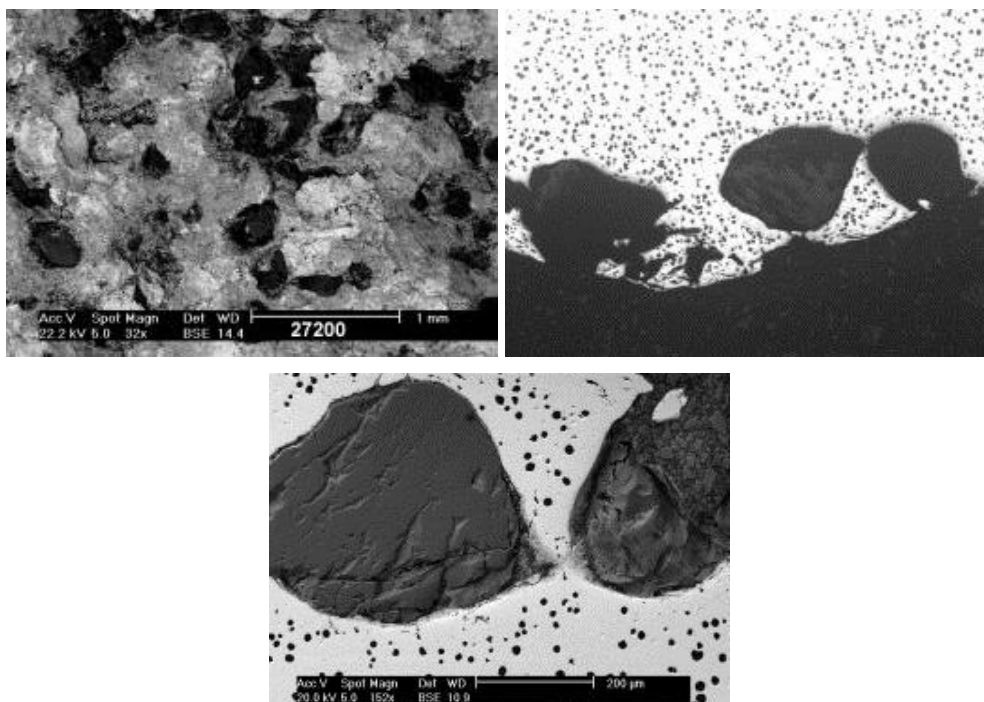
## 1. Inclusiones de Arena

- Son agrupaciones de granos de arena de sílice de color gris claro mate, procedentes del molde, arrastrados por el caldo hacia la parte superior del molde.
- Aparecen durante el rebarbado o mecanizado de las piezas y se depositan en los primeros milímetros exteriores de la pieza.
- Al mecanizar produce abrasión en la herramienta.

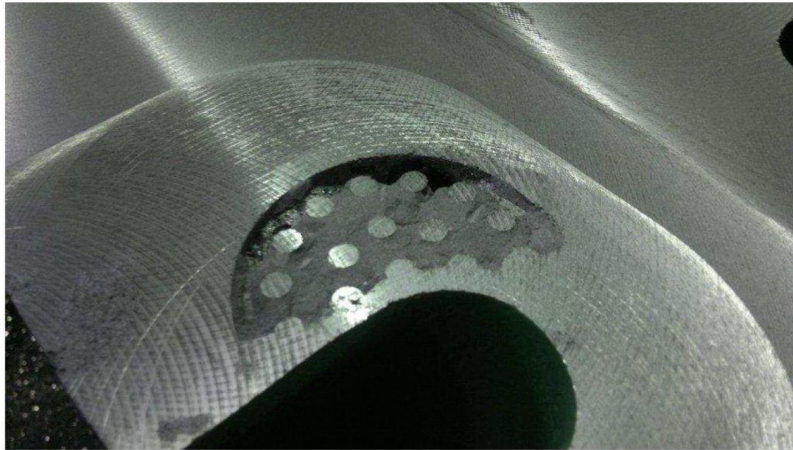
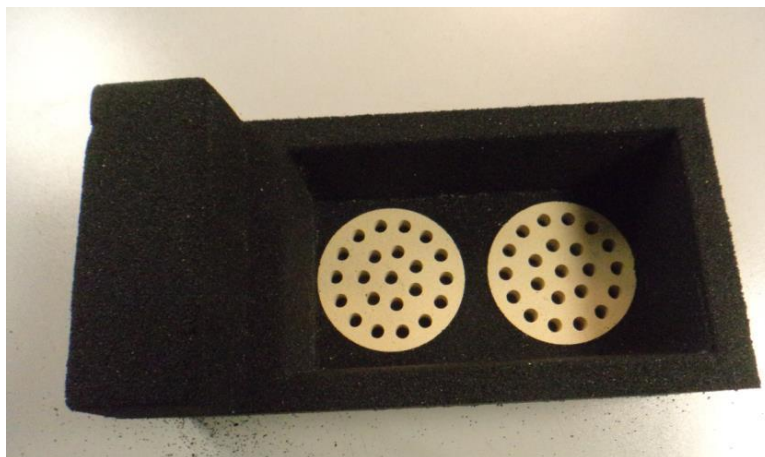
## 2. Inclusiones Cerámicas

- Son restos cerámicos de color gris claro mate, procedentes del sistema de llenado del molde (filtración o regulación), rotos y arrastrados por el caldo hacia la parte superior del molde.
- Aparecen durante el mecanizado de las piezas, acompañados de arenas y escorias.
- Al mecanizar produce abrasión en la herramienta.

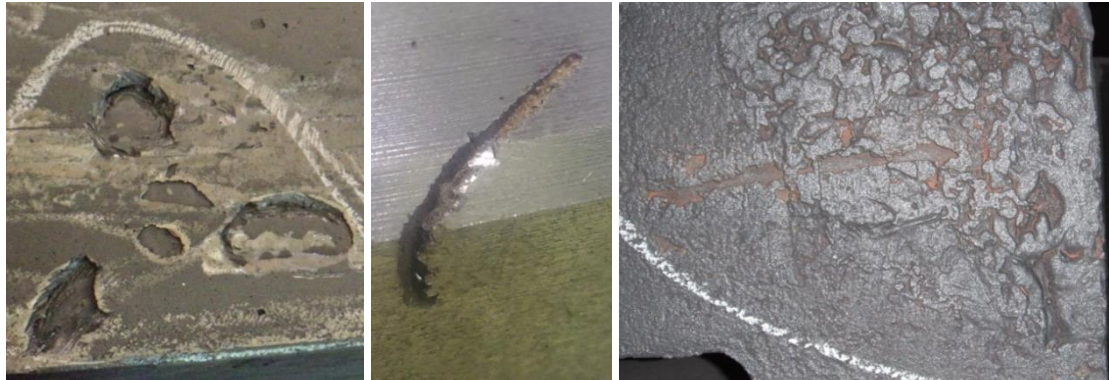
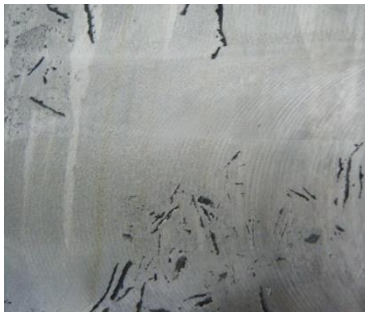
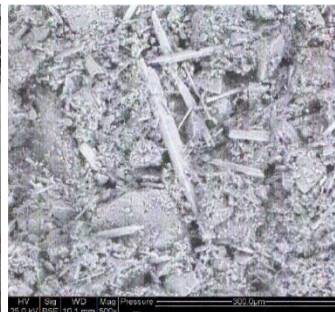
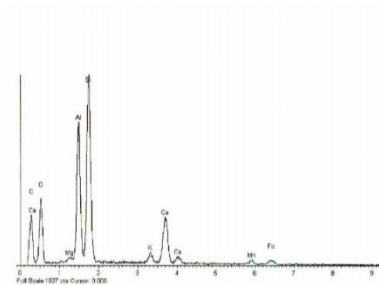
### 3. Darts de Pintura

- Estas inclusiones son procedentes del desprendimiento de la pintura refractaria del modelo de poliestireno, arrastrados por el caldo hacia la parte superior del molde.
- En bruto de fundición, son discontinuidades de forma lisa que aparecen en forma de cavidades en las partes superiores de la pieza en posición de fusión. El tamaño está relacionado con la cantidad de pintura desprendida.
- Al mecanizar tienen forma lineal, son arenosas de color oscuro y se depositan en zonas superficiales de la pieza. Suelen aparecer junto con inclusiones de arena.
- Al mecanizar produce abrasión en la herramienta.

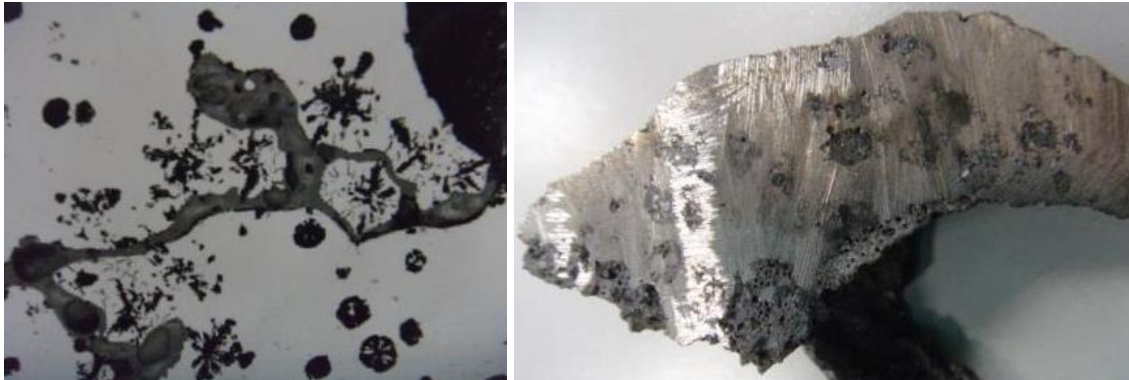
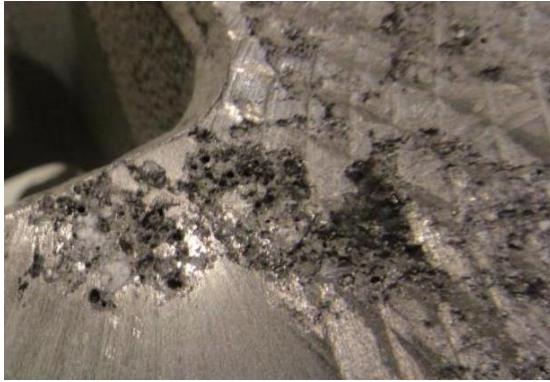
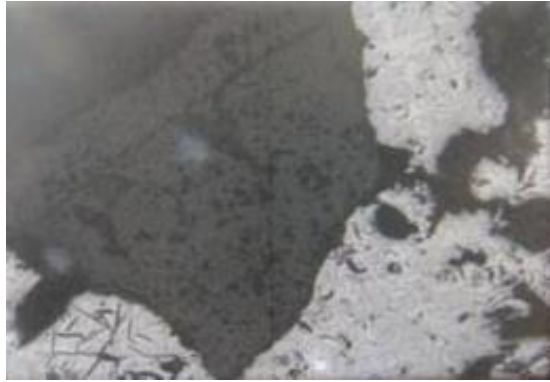
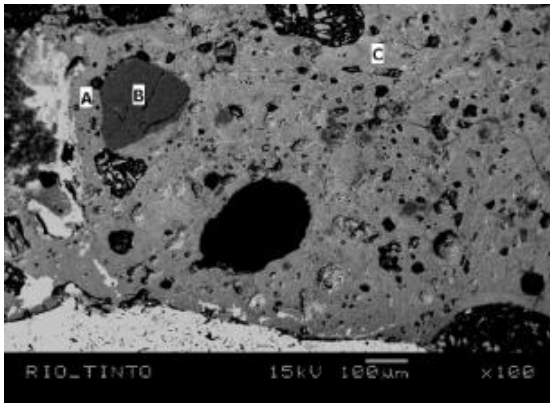
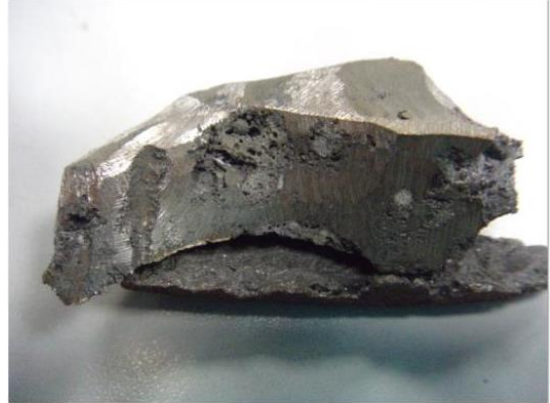
#### 4. Escoria

- Son inclusiones no metálicas de forma irregular, se localizan en las partes superiores de la pieza en posición de fusión.
- Son arenosas de color gris claro, en ocasiones puede confundirse con las inclusiones de arena, sin embargo, tienen una forma más cavernosa. Se depositan en zonas superficiales de la pieza, junto a la posición o en la parte superior de las entradas.
- Al mecanizar produce abrasión en la herramienta.

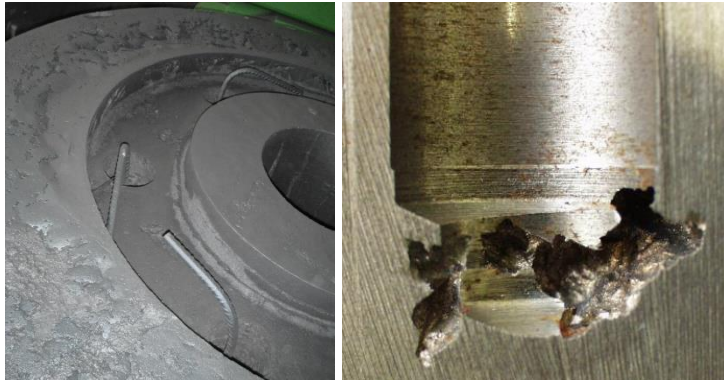
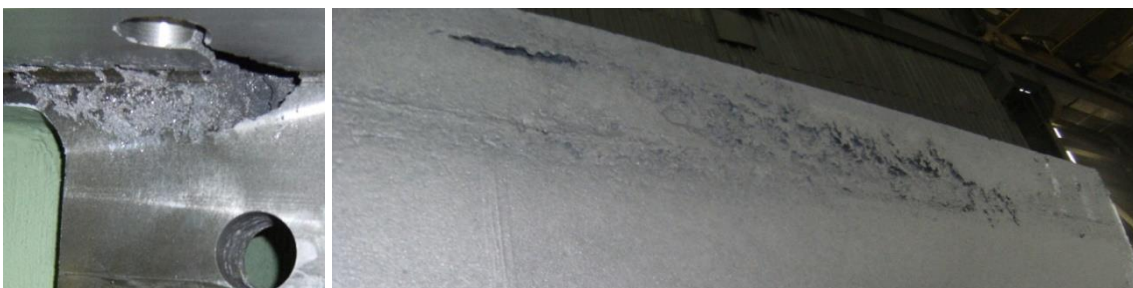
## 5. Rechupe Primario

- Rechupe primario, aparece como cavidades abiertas o cerradas al exterior, la superficie suele ser lisa y aparecen en las zonas de última solidificación.
- También puede presentarse como una depresión o hundimiento de la superficie exterior en la parte superior del molde, sin llegar a ser una cavidad.

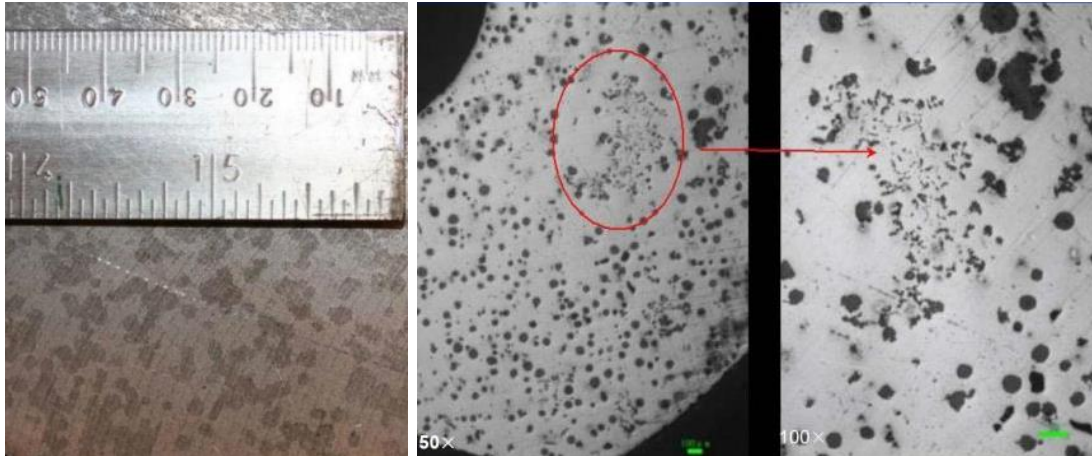
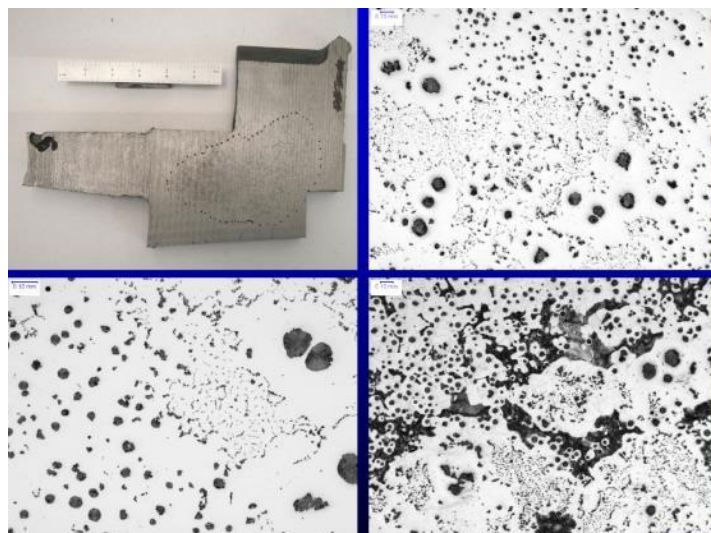
## 6. Grafito Chunky

- Es una mal formación gráfrica que se presenta en las fundiciones esferoidales.
- Aparece en las secciones gruesas de la pieza y procesos de solidificación lentos.
- Puede aparecer en composiciones hipereutécticas.
- Puede aparecer en zonas de flotación gráfrica.
- El grafito Chunky deteriora las características mecánicas del material, en cuanto a: la resiliencia, el alargamiento, la resistencia a la tracción, limite elástico y comportamiento a la fatiga.
- Cantidades inferiores al 20% de grafito Chunky no generan deterioros severos en las propiedades mecánicas del material.

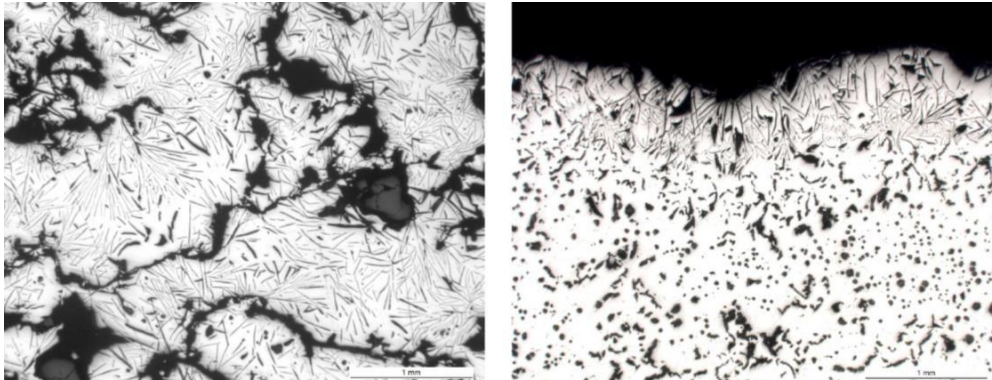
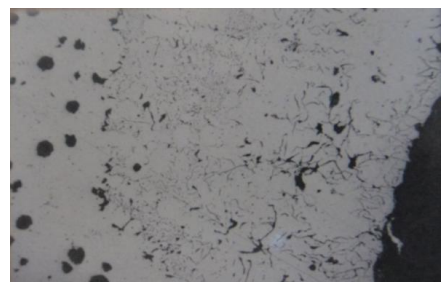
## 7. Grafito Laminar en la Estructura Superficial de Piezas Esferoidales

- Es una degeneración superficial del grafito que se presenta en las fundiciones esferoidales, aparecen en la superficie grafitos laminares o grafitos degenerados.
- Estas irregularidades aparecen como resultado de la reacción química entre el magnesio del metal y el azufre de la arena.
- El espesor de la capa con esta degeneración gráfica depende, del módulo de la pieza, velocidad de enfriamiento, cantidad de azufre de la arena y cantidad de magnesio del metal.
- La capa de grafito laminar reduce las propiedades mecánicas de la superficie de la pieza (Dureza, Resistencia a la Tracción y Ductilidad).

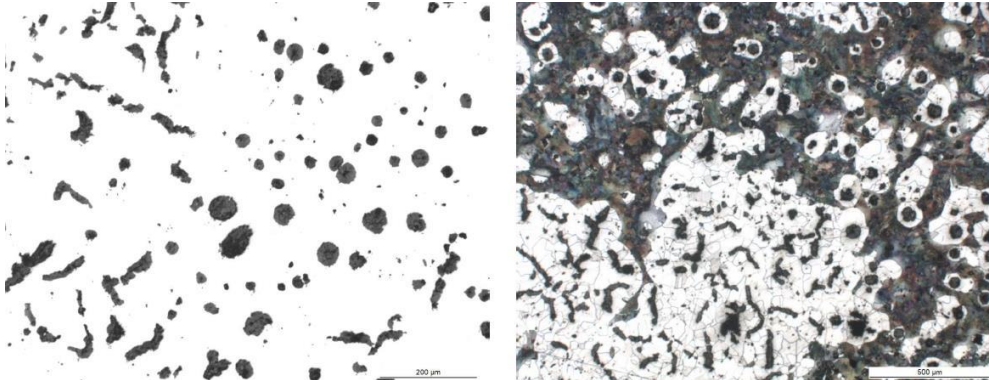
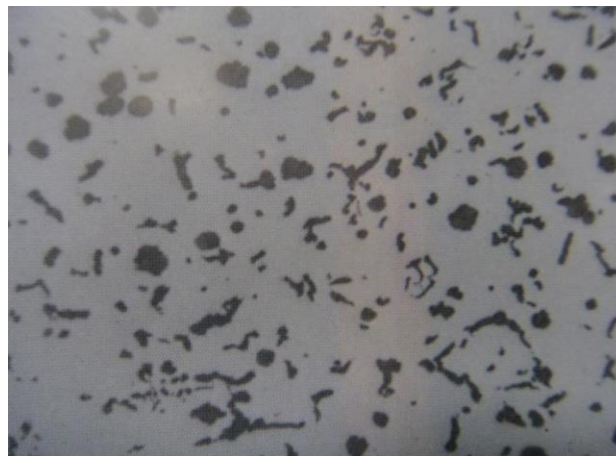
## 8. Grafito Compacto o Vermicular

- Es una degeneración del grafito. Los grafitos tienen formas similares a gusanos y bordes redondeados. Es una falta de formación de esferoides,
- Puede aparecer parcialmente junto con esferoides bien formados y aparecer de forma generalizada en toda la matriz metálica.
- La aparición de este defecto, disminuye las características mecánicas del material.

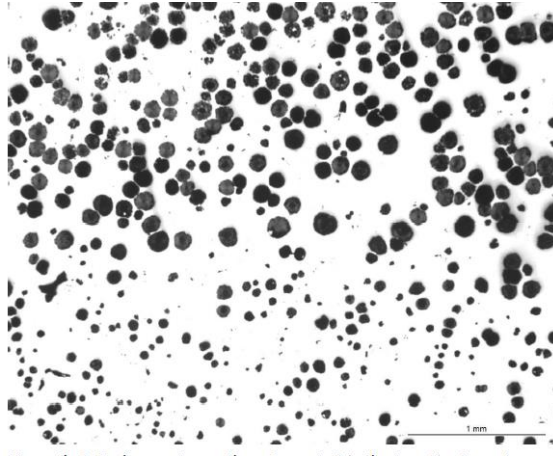
## 9. Flotación Gráfica

- Aparece en fundiciones esferoidales hipereutécticas.
- La flotación gráfica es una concentración masiva de grafitos esferoidales de tamaño grosero.
- La presencia de flotación gráfica reduce considerablemente las características mecánicas de la zona donde se presenta.
- La flotación gráfica aparece en la parte superior de la pieza o parte inferior de machos, según posición de colada.

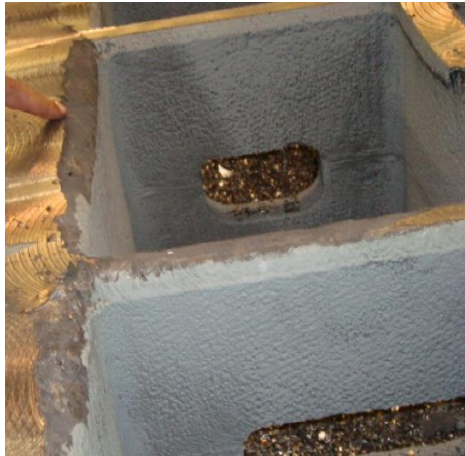
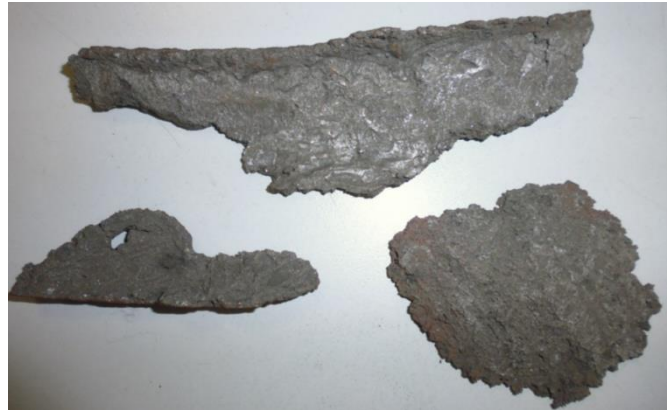
## 10. Inclusiones de Carbono Brillante

- Presencia de marcas de llenado, inclusiones y/o separaciones del metal debido a una película de carbono impermeable que queda adherida a las superficies de la pieza.

- La superficie del defecto muestra un acabado curvado y brillante, apareciendo una película de carbono brillante depositada en el metal.
- En determinados casos, se forman separaciones de metal y/o inclusiones internas provocadas por el traslado de las películas de carbono brillante como consecuencia de turbulencias o flujos intensos del metal líquido.

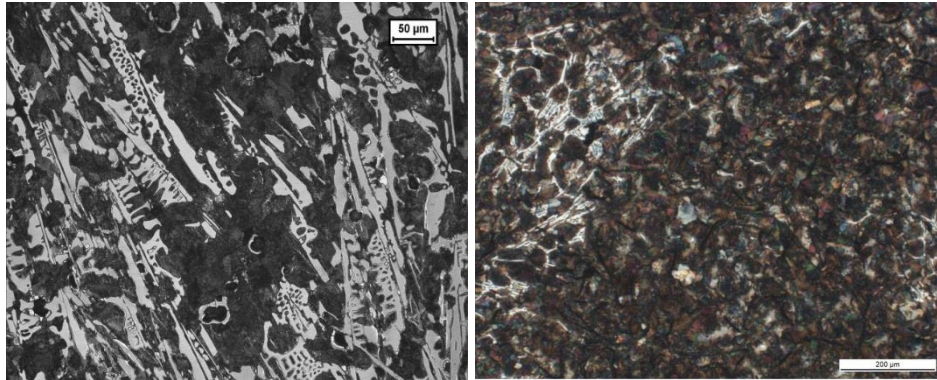
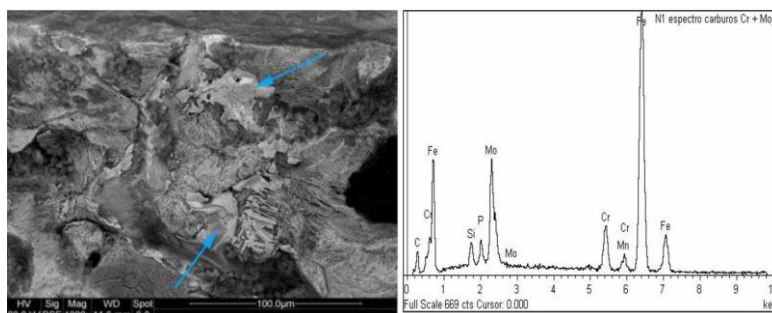
## 11. Carburos

- Los carburos son compuestos que se forman a partir de la unión entre el carbono y otro elemento.
- El contenido de carburos aumenta notablemente la dureza y disminución de la tenacidad (energía total que absorbe un material antes de alcanzar la rotura).
- Los carburos son puntos que fragilizan la fundición.
- Si se presentan carburos, la pieza es frágil y al mecanizar se presentan problemas por excesiva dureza y en consecuencia roturas de herramienta.

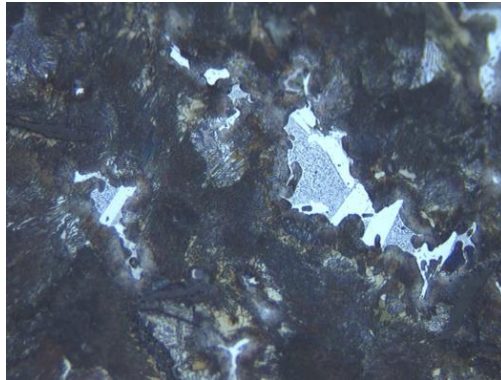
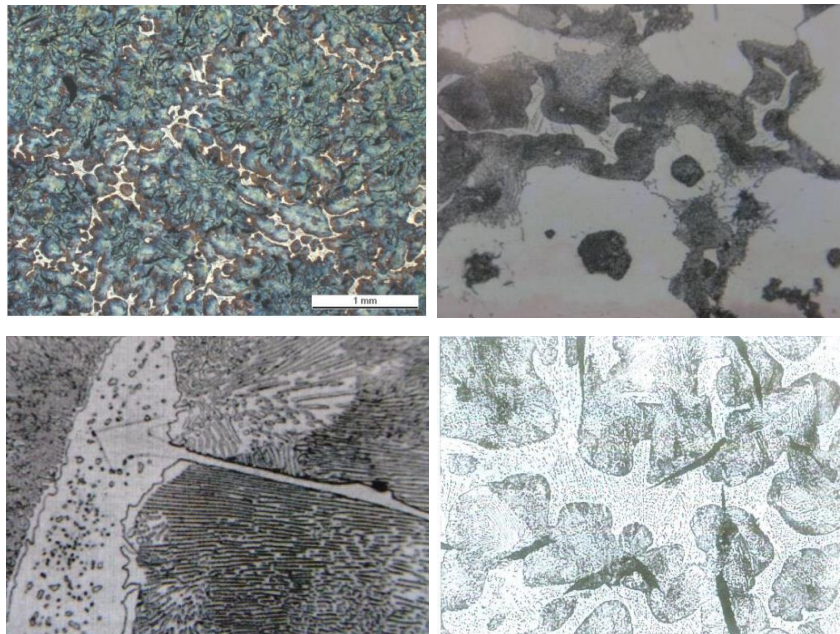
## 12. Steadita

- Steadite es Fosfuro de Hierro y aparecen en los bordes de grano.
- El contenido de Steadite aumenta notablemente la dureza y disminución de la tenacidad (energía total que absorbe un material antes de alcanzar la rotura).
- La Steadite son puntos que fragilizan la fundición.
- Si se presenta Steadite, la pieza es frágil y al mecanizar se presentan problemas por excesiva dureza y en consecuencia roturas de herramienta.
- La Steadite puede dar lugar a microrrechupes.

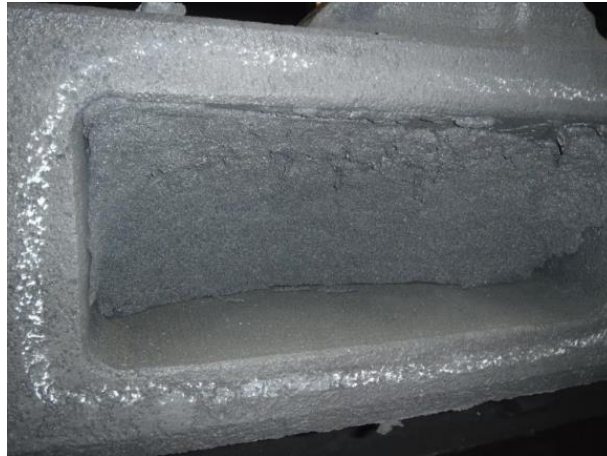
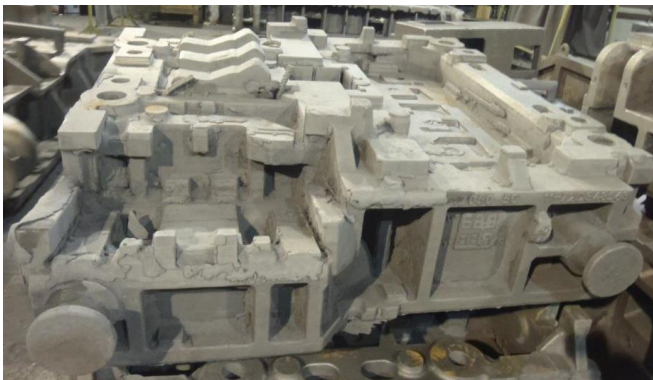
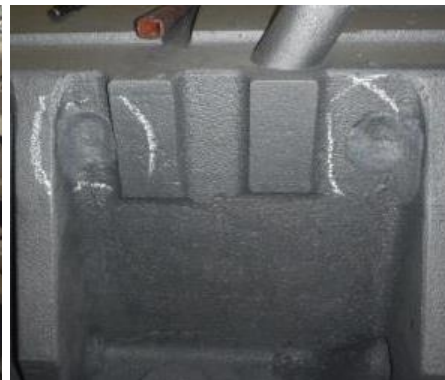
### 13. Calcinación

- Los calcinados son arena firmemente adherida a la superficie de la pieza. El metal ha penetrado en la arena rodeando los granos y formando una costra adherida a la pieza.
- Los calcinados aparecen con más frecuencia junto a las entradas del metal, puntos calientes de la pieza o zonas masivas.
- Normalmente los calcinados con penetración originan el arrastre e inclusiones de arena y/o pintura en la pieza.
- Si no se eliminan adecuadamente al rebarbar la pieza, producen abrasión al mecanizar.

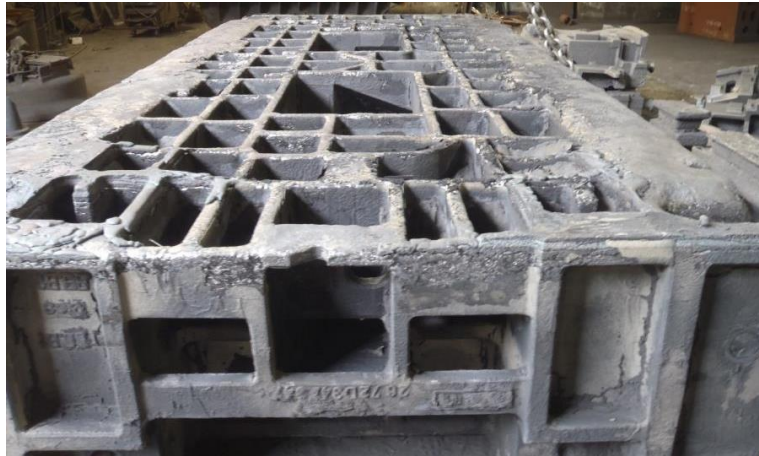
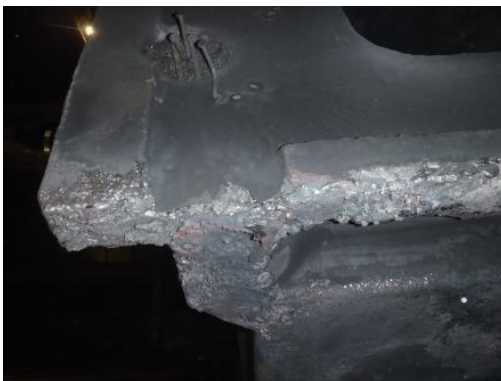
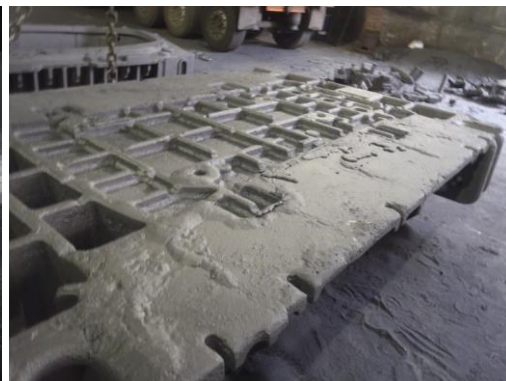
## 14. Molde Sin Llenar

- Al no llenarse el molde completamente, el resultado al desmoldear es que a la pieza le falta material en la parte superior según la posición en la que se ha fundido. Generalmente la superficie con falta de material suelen ser formas redondeadas y con juntas frías.
- Las piezas llenadas incompletamente son rechazadas internamente.

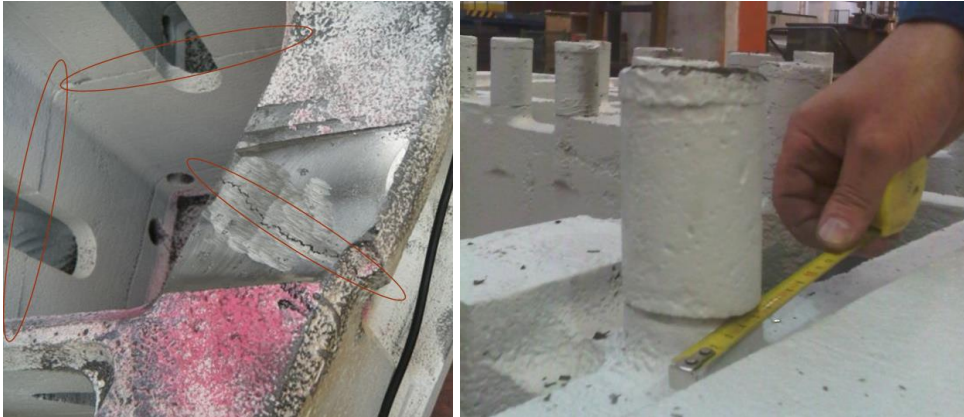
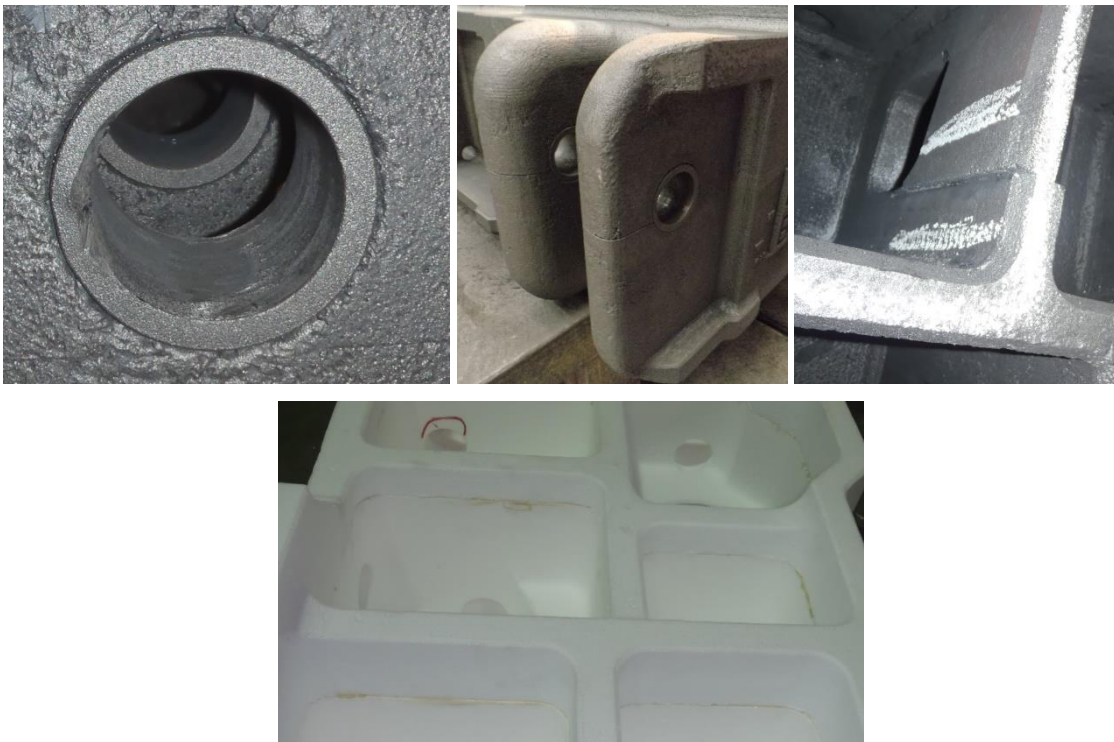
## 15. Marcas y Discontinuidades en las Uniones de los Modelos de Poliestireno

- Son discontinuidades lineales superficiales del metal, la profundidad varía en función de la separación del modelo y la penetración de la pintura refractaria.
- En estas separaciones del modelo, penetra la pintura refractaria que origina la discontinuidad del metal y la penetración de la pintura refractaria al interior de la pieza.
